**Открытое акционерное общество «Научно-производственная корпорация «Иркут»**

25.09.2014. № 8614

Трещина в узле навески РНЯк-54

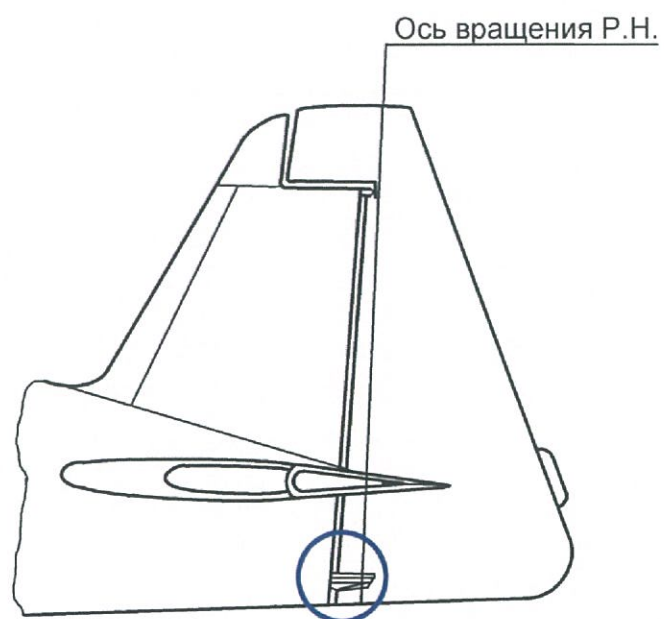
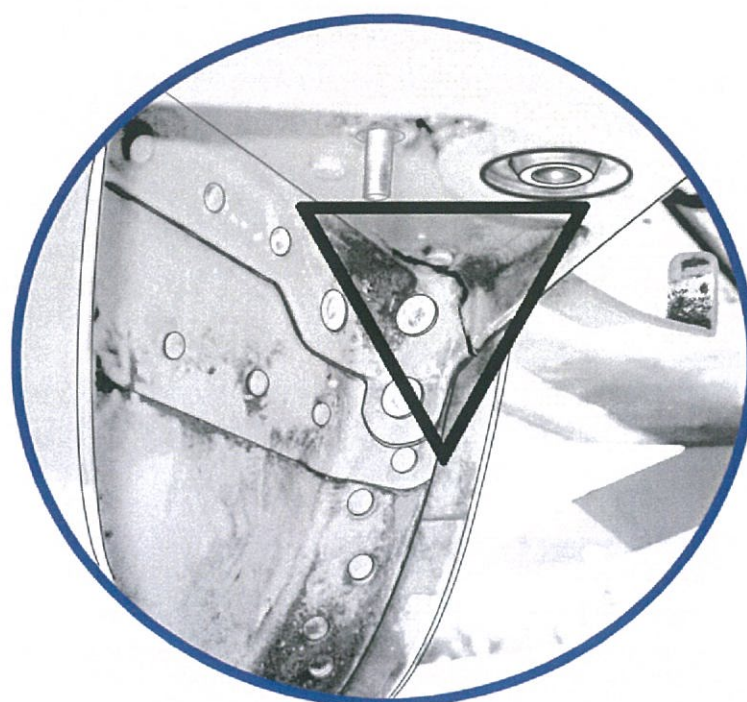
Сообщаю Вам, что в Аэроклубе филиала ФАУ МО ЦСК ВВС г. Самара на трёх самолётах Як-54 были обнаружены трещины кронштейнов нижних узлов навески руля направления.

Место возможного появления трещины

1. Демонтировать руль направления (далее по тексту- РН) согласно Руководству по технической эксплуатации самолета ЯК-54.
2. Произвести визуальный осмотр кронштейна слева и справа от оси вращения РН с использованием лупы 4-6 кратного увеличения и фотографирование в месте, указанном в Приложении 1.
3. При подозрении на трещину произвести проверку кронштейна токовихревым методом или методом красок.
4. При обнаружении трещины произвести замену кронштейна на кронштейн I категории;
5. Произвести монтаж РН согласно Руководству по технической эксплуатации самолета ЯК-54.
6. По результатам работ оформить Акт проверки.

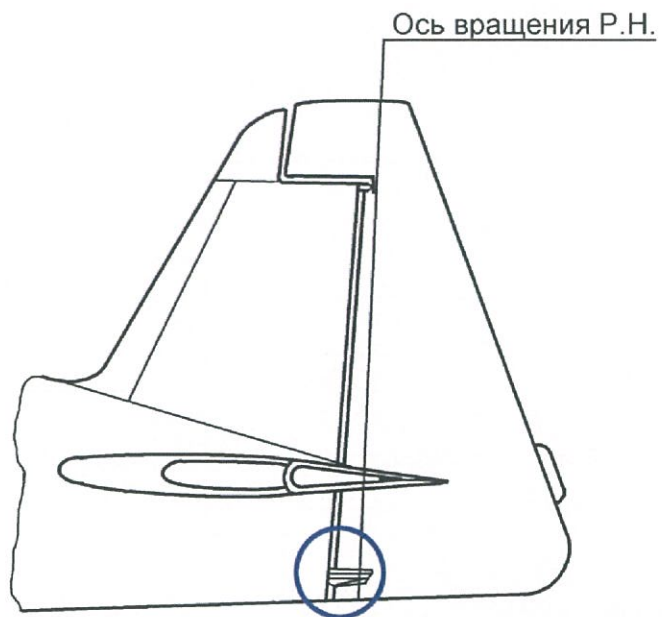
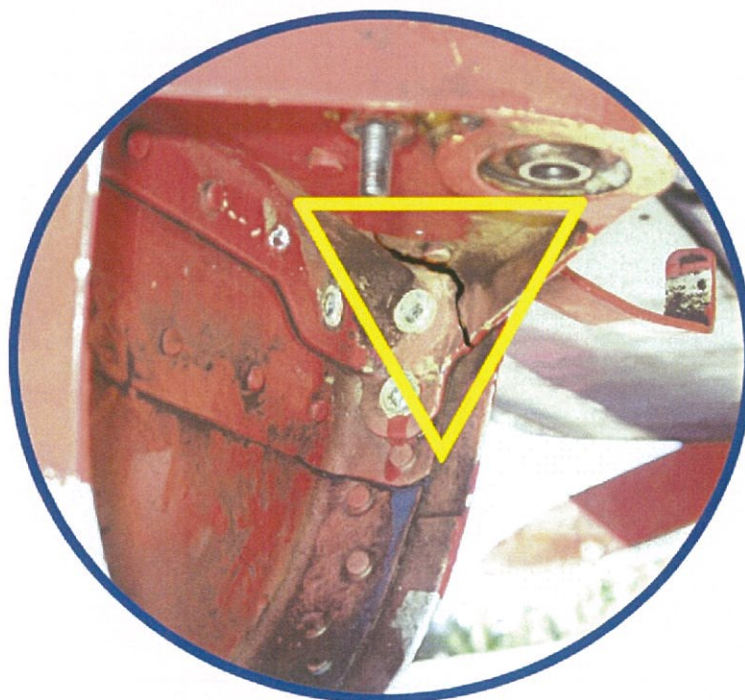
Место возможного появления трещины
